СРЕДНЕАЗИАТСКИЙ ОРДЕНА ТРУДОВОГО КРАСНОГО  
ЗНАМЕНИ НАУЧНО-ИССЛЕДОВАТЕЛЬСКИЙ ИНСТИТУТ  
ВОДНЫХ ПРОБЛЕМ И ГИДРОТЕХНИКИ им. В. Д. ЖУРИНА

# ВОДОЗАБОРНЫЕ ПЛОТИНЫ НА РЕКАХ СРЕДНЕЙ АЗИИ

*В монографии обобщены данные об основных построенных и некоторых строящихся и проектируемых плотинах Средней Азии с водозаборами индийского, ферганского, послойного и решетчатого типов. Изложена история развития и достижений проектных, исследовательских и строительных организаций в этой области.*

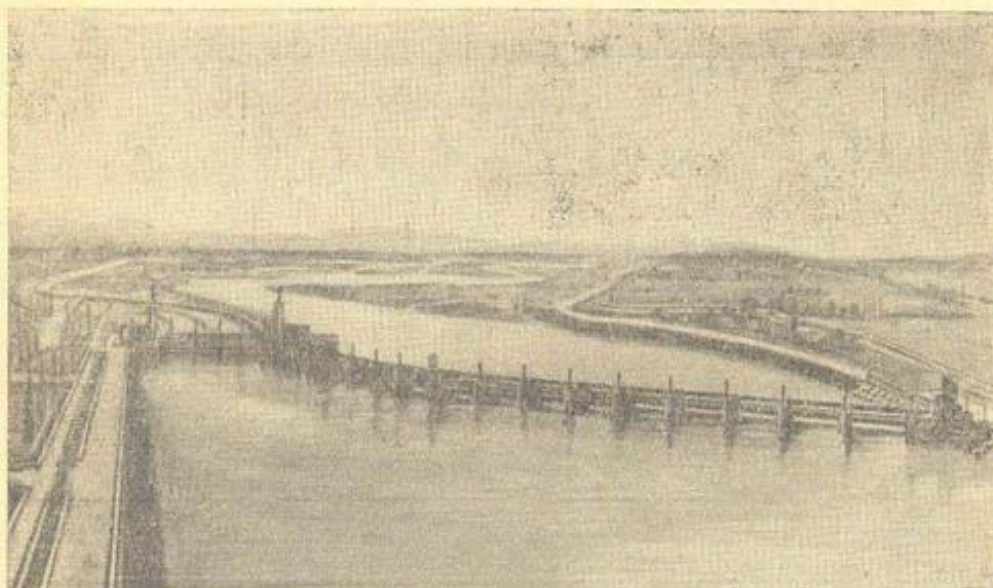
Рис. 13. Общий вид Куйганьярской плотины на Карадарье с головным регулятором Большого Ферганского канала.

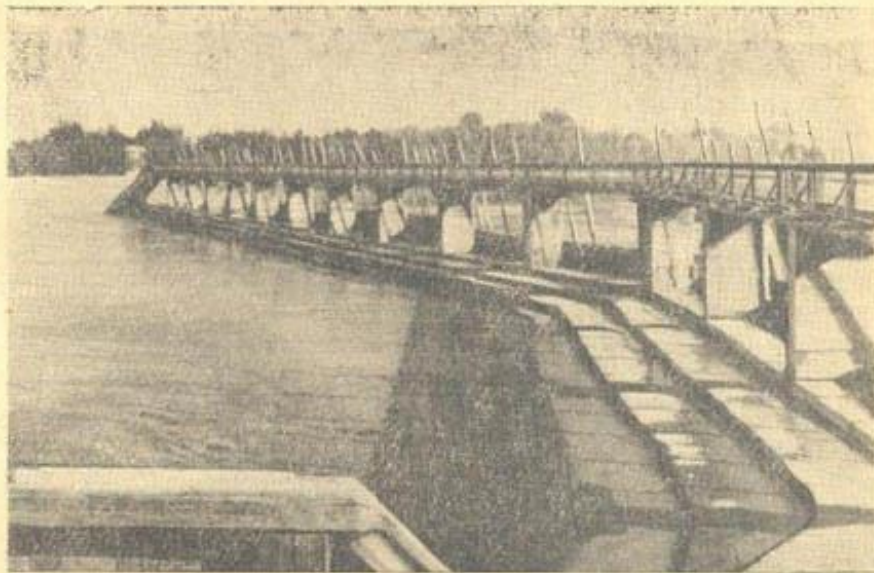
Рис. 14. Нижний бьеф Куйганьярской плотины в 1940 г. до пуска.

Сооружение Большого Ферганского канала осуществлено в 1939 г. скоростным народным методом за 1,5 месяца. В целях своевременной подачи воды на поля Куйганьярская плотина построена как конструкция временного типа в осенне-зимний период 1939—1940 гг. (рис. 14).

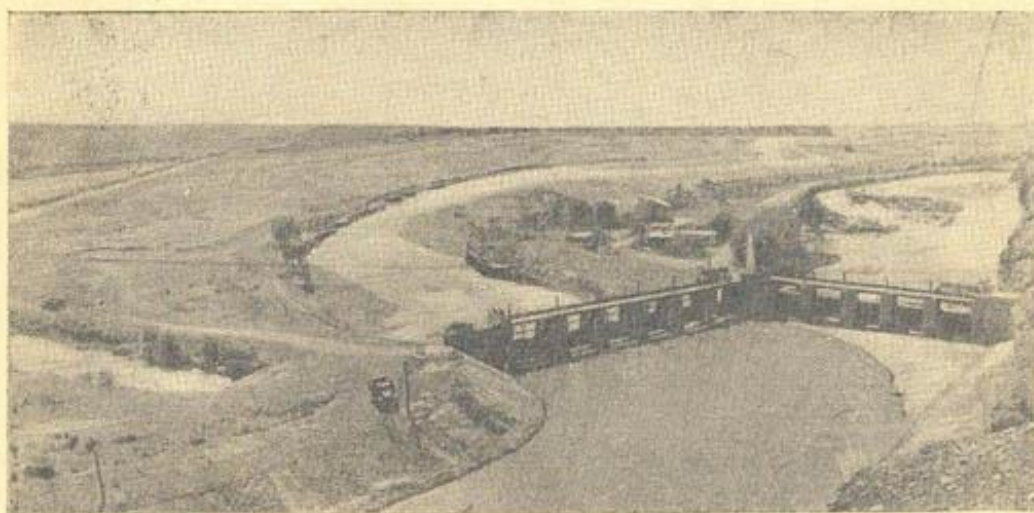
Рис. 17. Панорама Сарыкурганской плотины на р. Сох.

В 1944 г. временный сипайно-ряжевый водозаборный узел полностью был разрушен паводком, после чего начато сооружение нового, постоянного гидроузла (рис. 17). Выше его пойма конуса выноса перекрыта наносом под углом  $45\text{—}50^\circ$  мощной дамбой длиной 825 м, высотой 6,3 м, шириной поверху 5 м с откосом 1,75:1 из гравелисто-галечного грунта. Напорный откос облицован кладкой из бетона толщиной 0,5 м с втиснутыми в него валунами, с заглубленным до 4 м туюфом из того же материала.

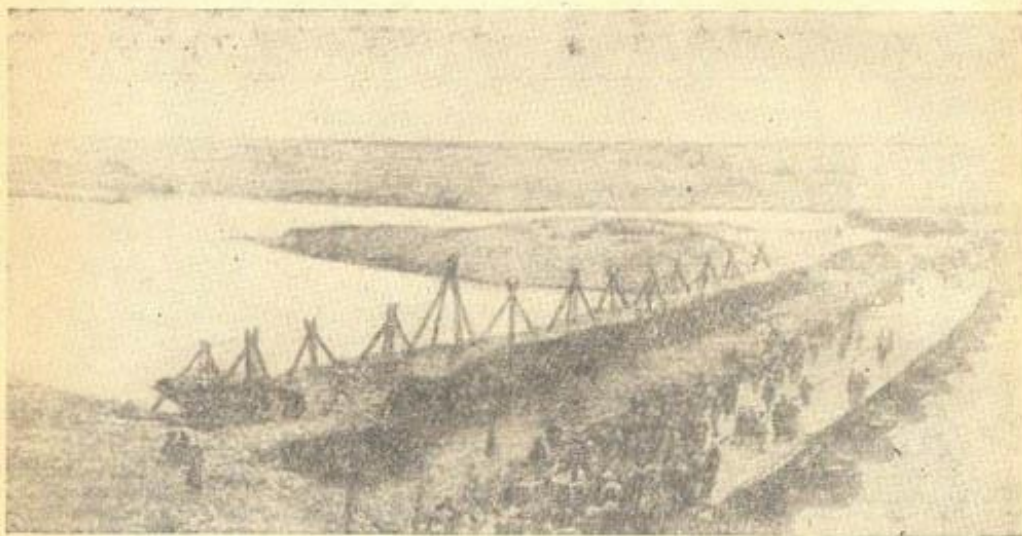
Рис. 38. Перекрытие в 1944 г. Сырдарьи на Фархалстрое.

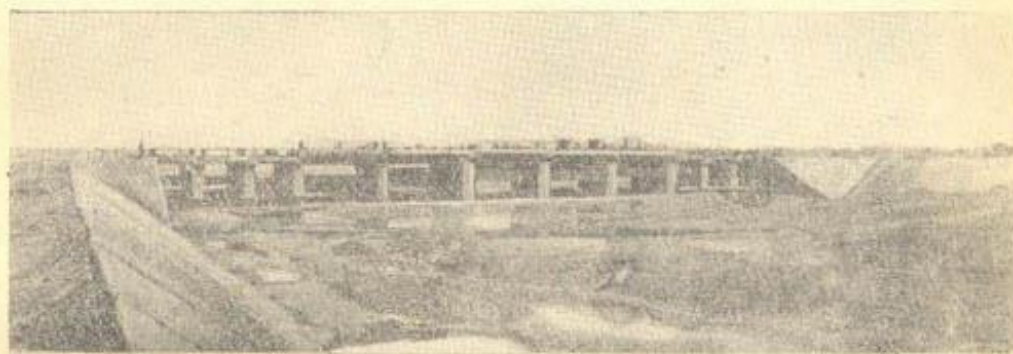
Рис. 46. Тешикташская плотина на Карадарье до монтажа затворов.
